失效分析技术在开关电源质量鉴定中的应用

Application of FA Thchnology in the Quality Identification for Switching Power Supply

摘要 开关电源是一种控制开关管开通和关断的时间比率 维持稳定输出电压的一种电源。其核心是一片能输出脉宽调制信号(PWM)的电源管理芯片。该文从电学分析角度和物性分析手段对电源电路板进行失效分析,分析发现元件 U2 以及三极管 Q1 电学功能正常,但 U2 及 Q1 内部芯片与塑封料界面有分层现象。

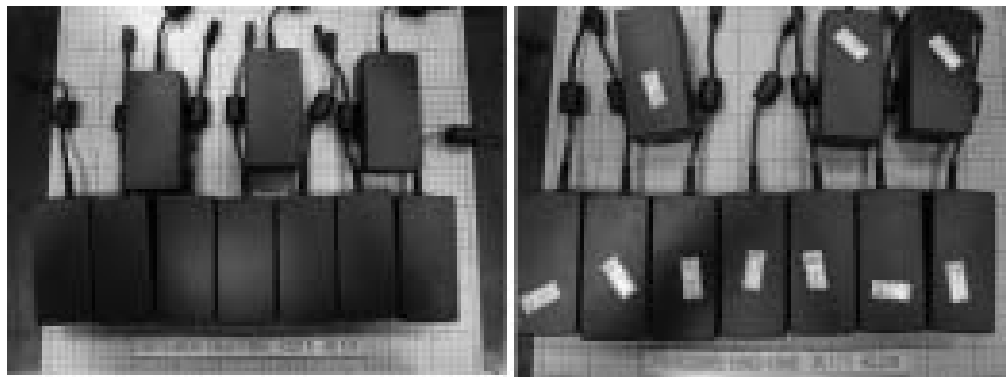
图 1 样品接收态外观照片

客户描述测试好后的电源在室温下放置一段时间后无法工作,然后将不良品放在烘箱内 40 度温度内两小时后测试正常。将某一良品拆开用酒精涂覆在三极管 Q1 表面,此时产品不工作。电源出现不良现象的时间主要集中在一定的时间段内(天气潮湿时),其他批次电源也会发生类似现象。失效率约为 0.8%。

样品接收态外观照片如图 1 所示,图 1 左边 10 个为良品,右边 10 个为不良品。

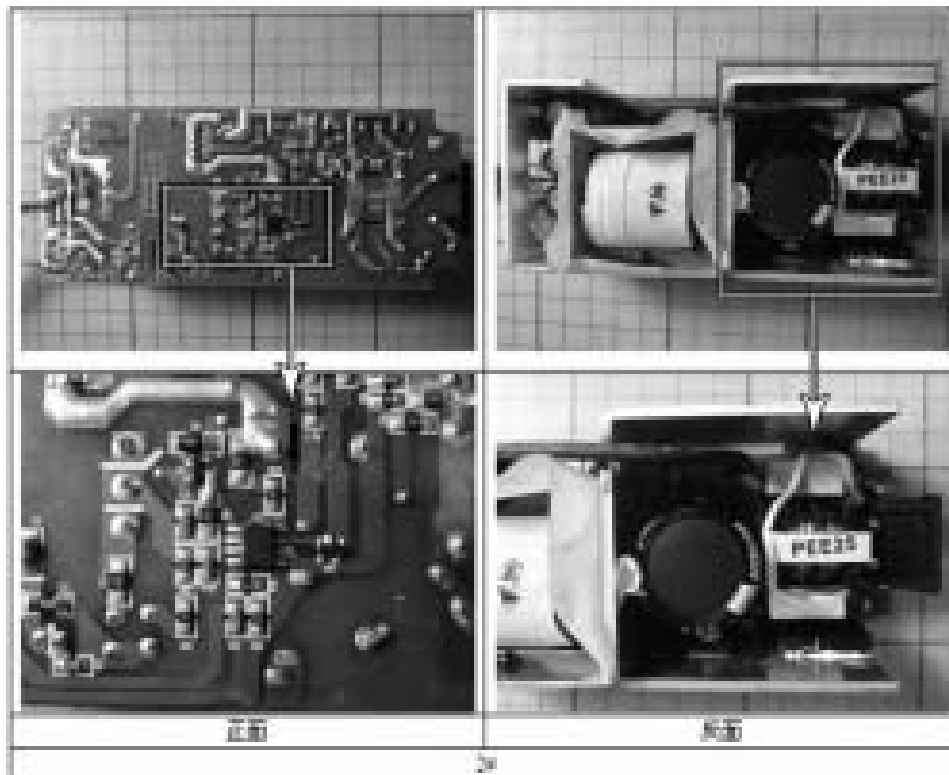
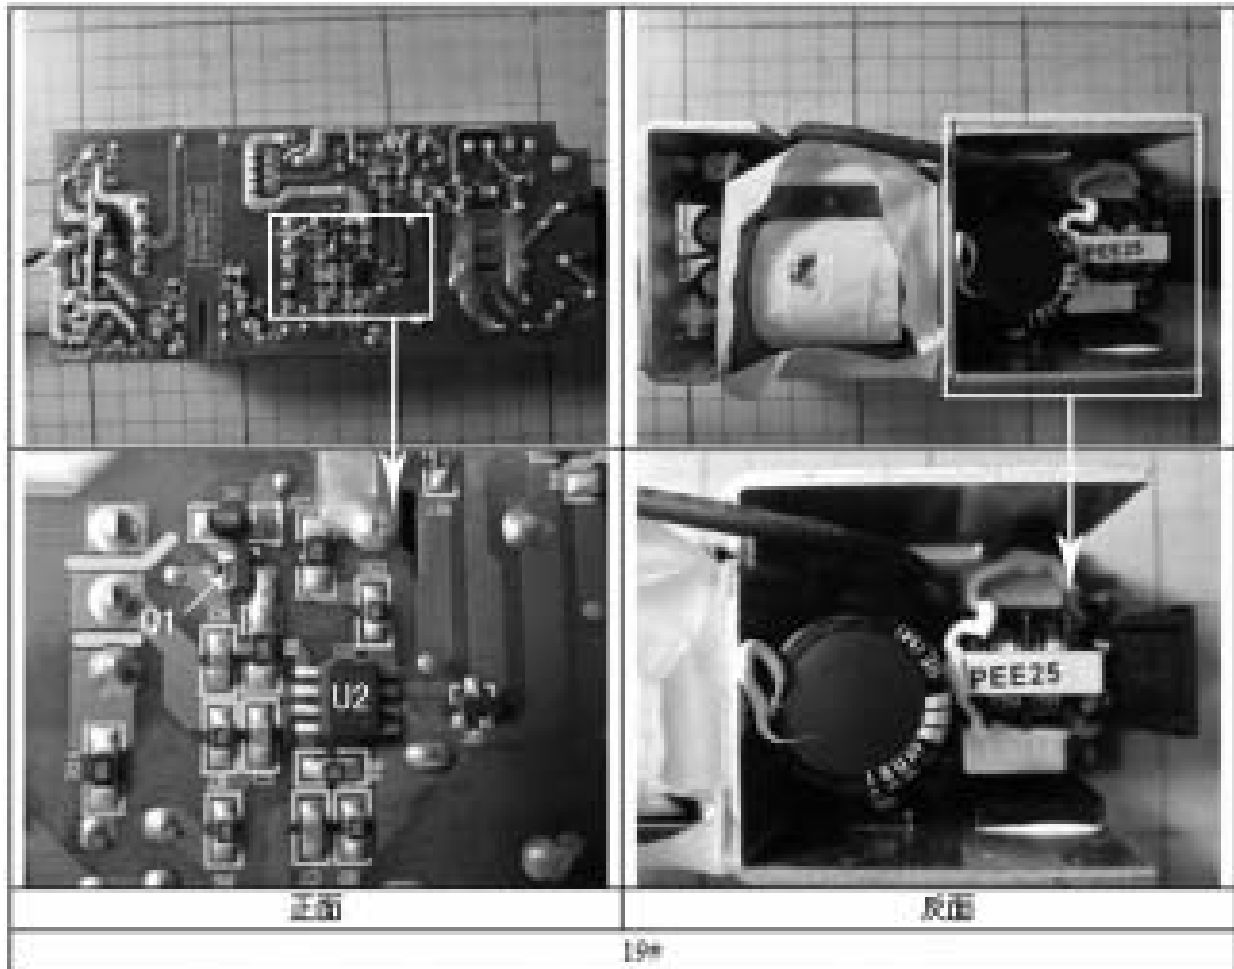
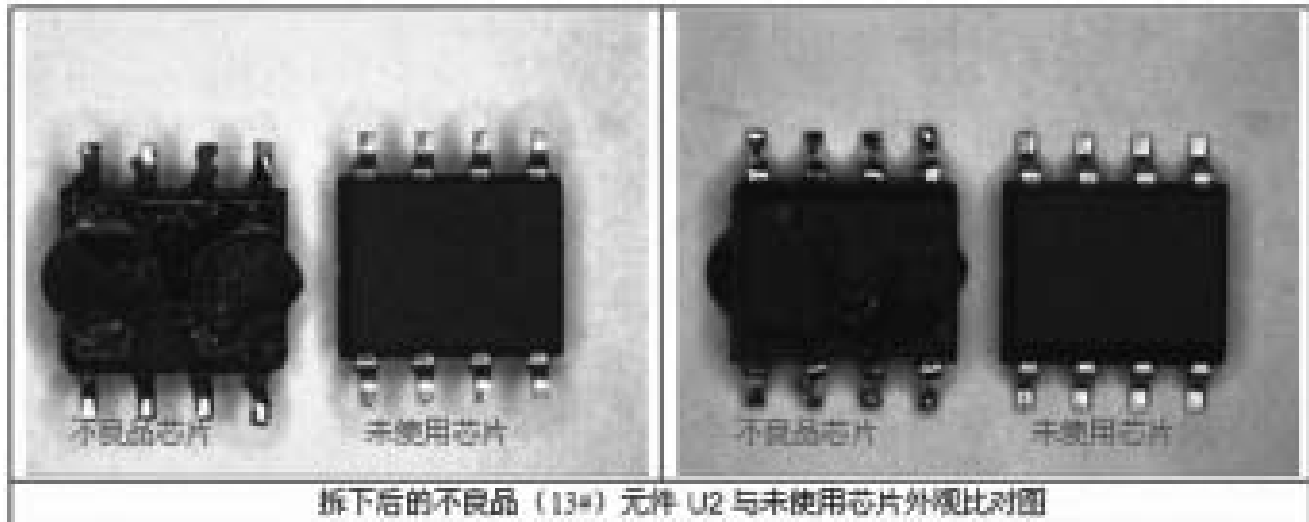
观检查,未发现电路板及元器件有击穿、破损等异常现象,具体分别如图 2~图 4 所示。

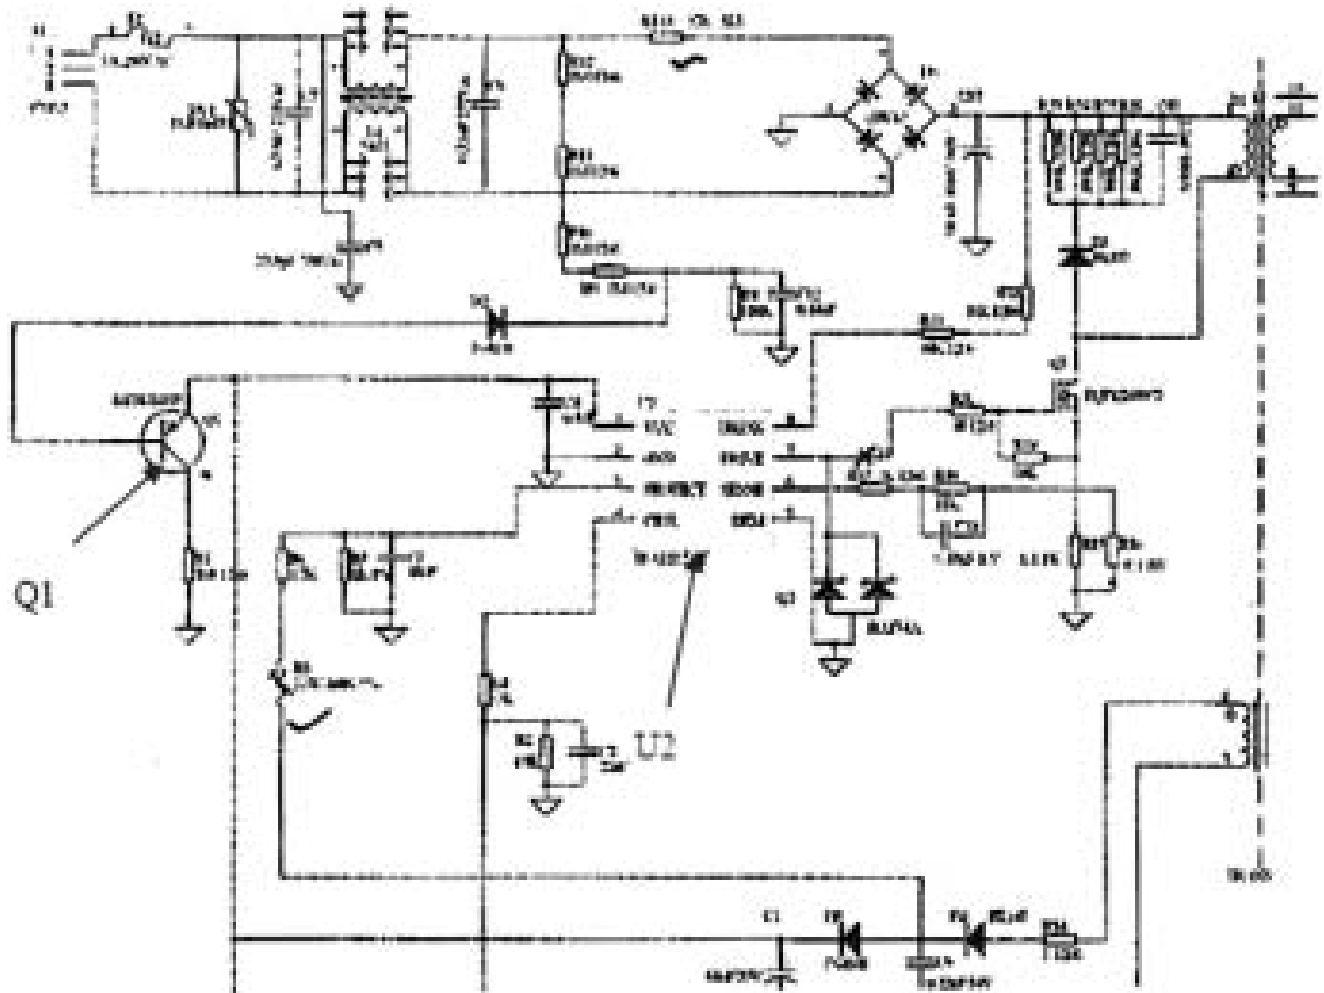
图 5 电源局部电路图

查电路图(如图 5 所示)可知,在启动电路上,三极管 Q1 以及与其集电极串联的电阻 R1、滤波电容 C4 失效都有可能引起芯片 Vcc 端电压值下降。检测过程未发现电阻 R1、滤波电容 C4 有异常。

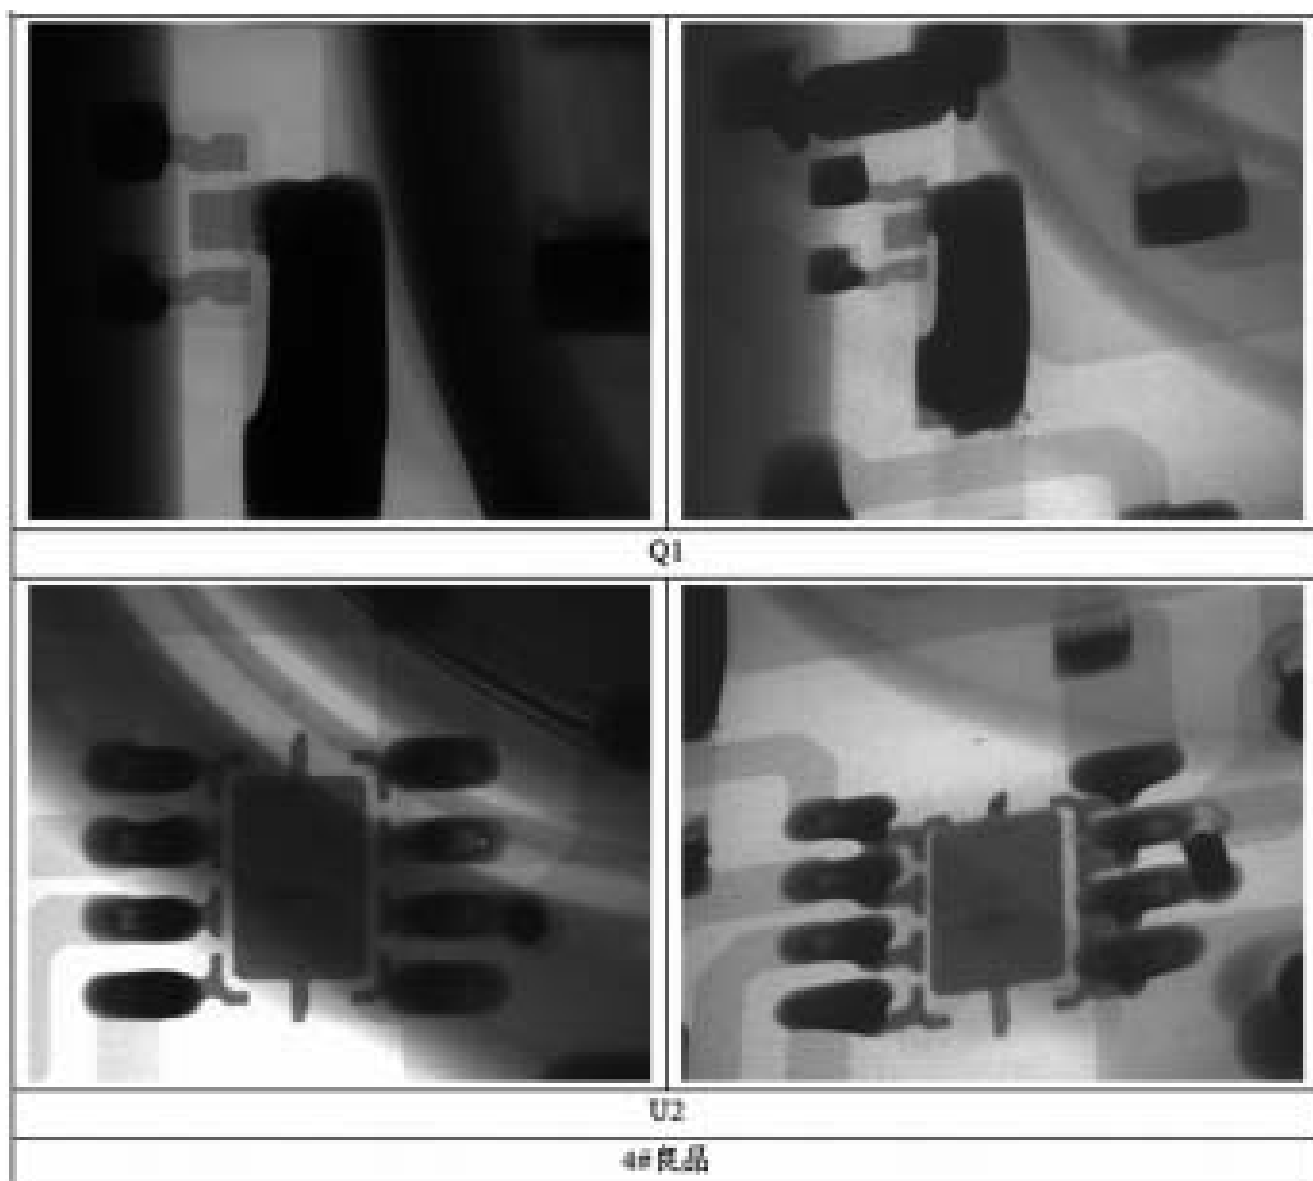
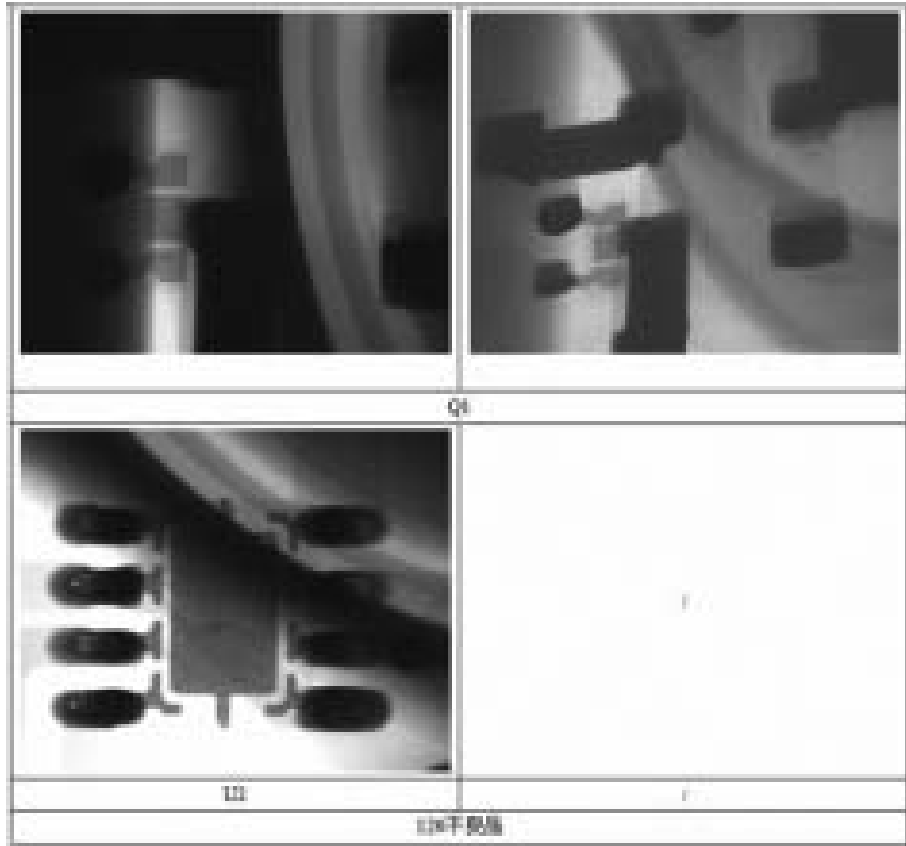
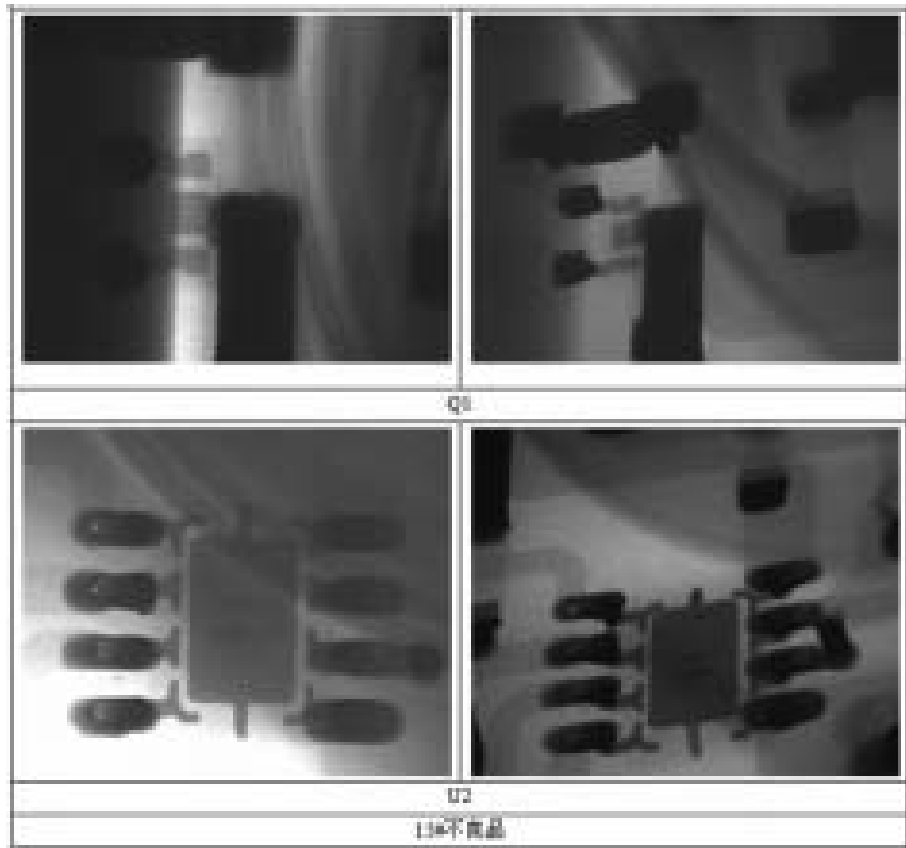
图 6 X-Ray 观察图片

X-Ray 重点检查了三极管 Q1、元件 U2 内部以及两者的引脚与电路板焊盘的焊接状况。检查过程发现,部分样品元件 U2 引脚焊点存在空洞,未发现其他异常状况。X-Ray 检查图片如图 6 所示。

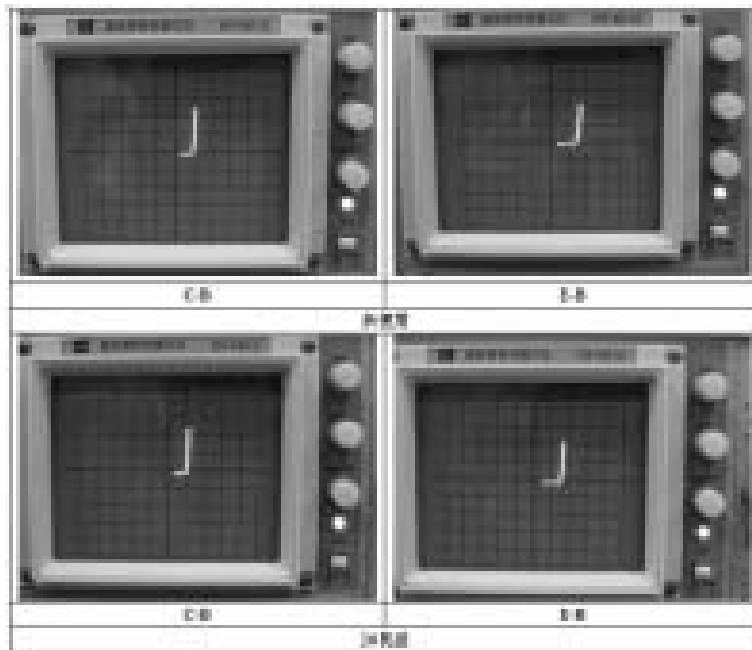
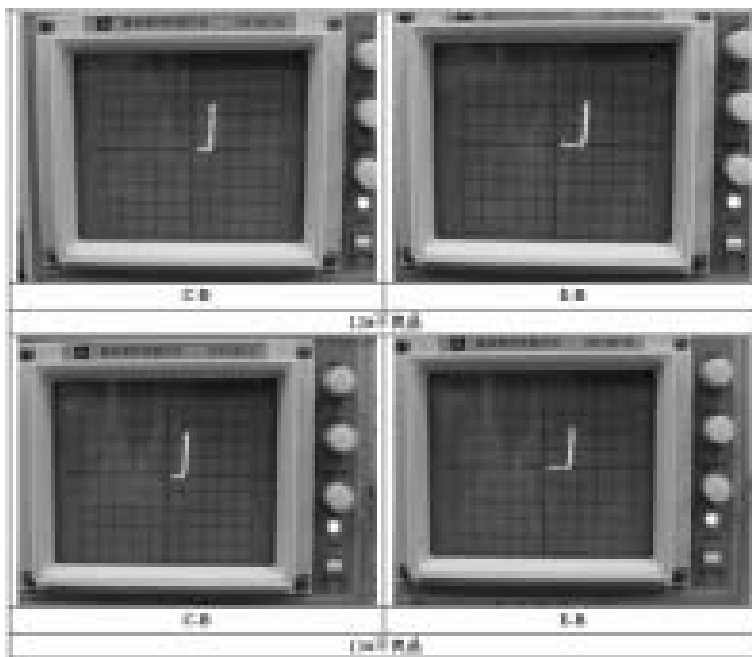
图 7 三极管 I/V 电性量测图片

用图示仪对未使用过的三极管 Q1、良品上的三极管 Q1、不良品上的三极管 Q1 进行 I/V 特性量测,未发现不良品有异常现象。如图 7 所示。

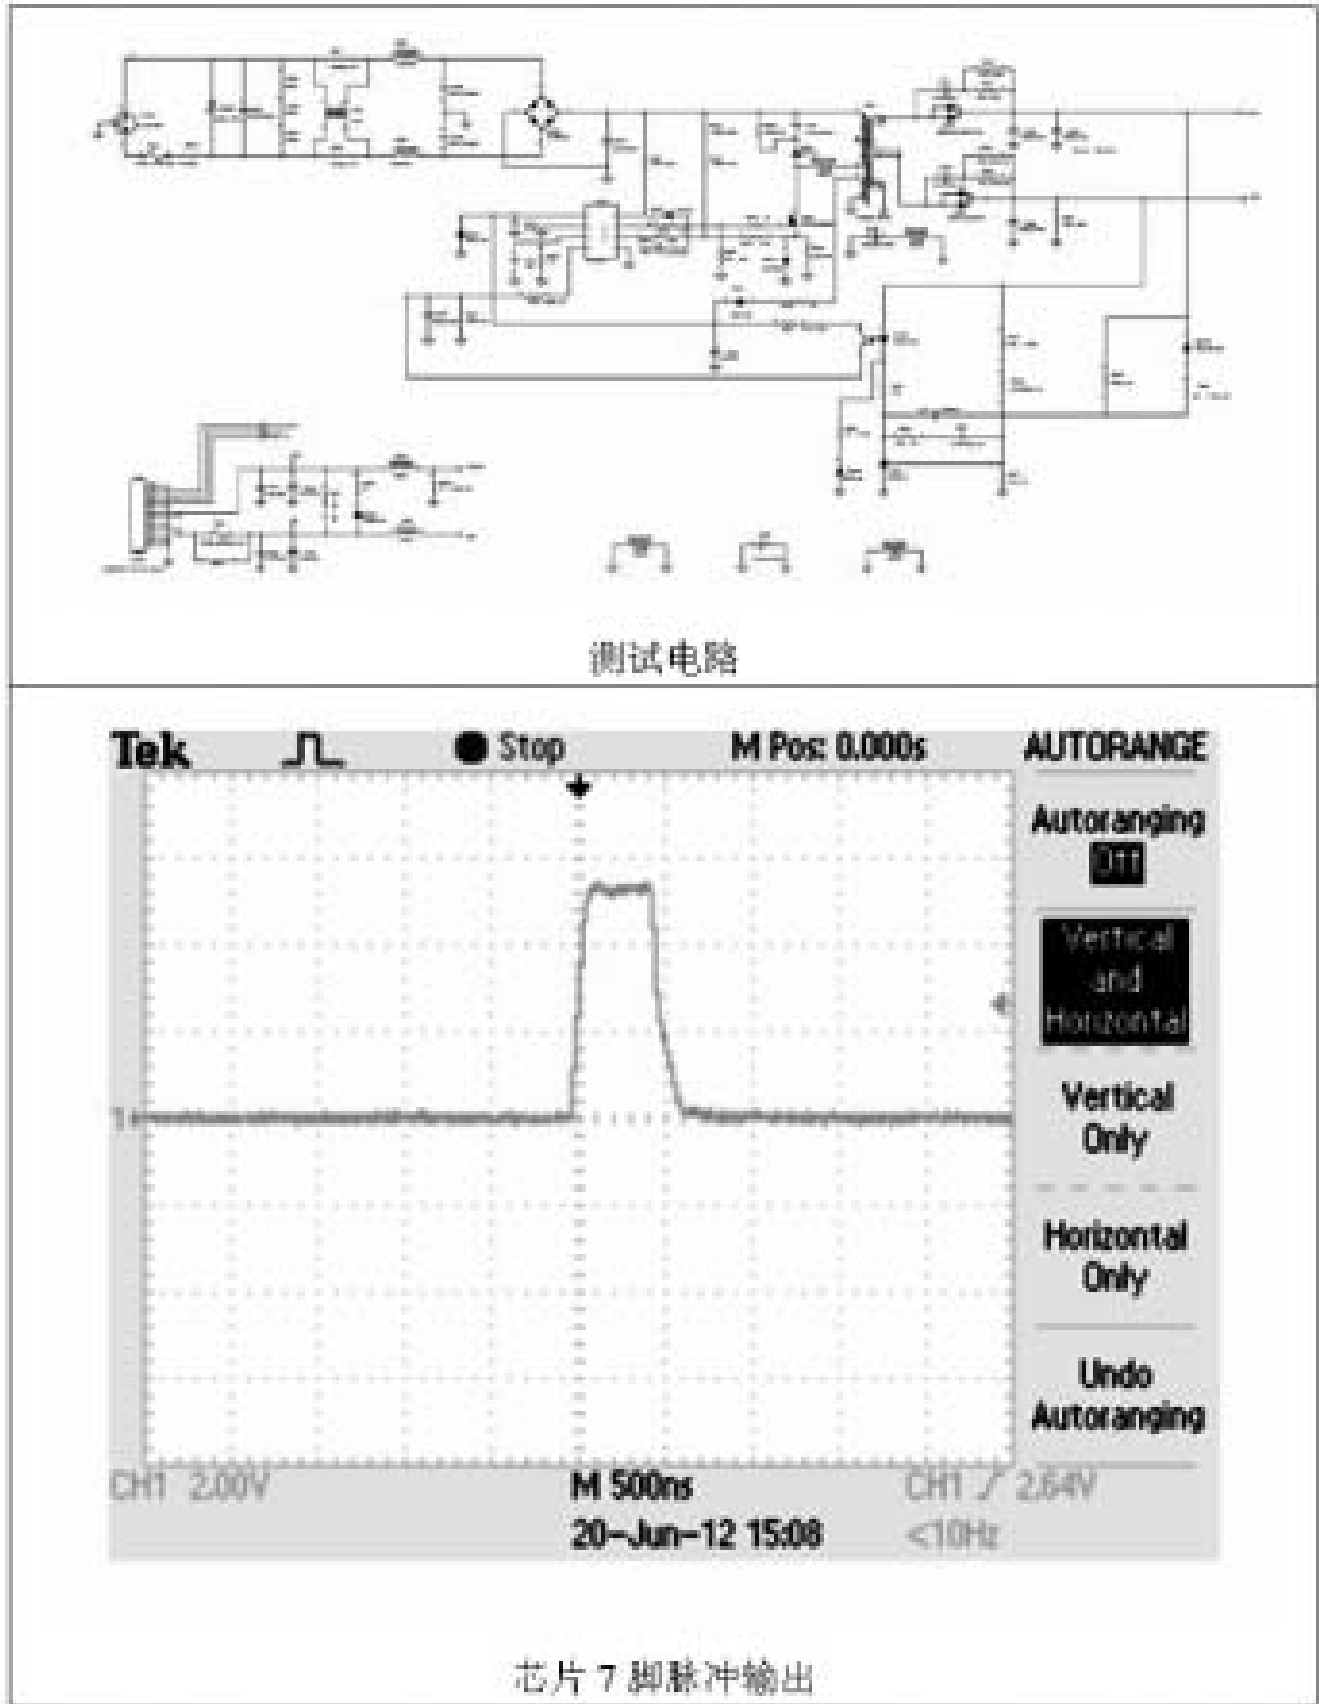
图 8 元件 U2 测试电路及脉冲输出信号图

参照元件 U2 的 datasheet 里的测试电路 (如图 8 所示), 对 13#、16#、17#、18# 样品元件 U2 进行电学测试,被测样品 Vcc 的值在 10.3V<Vstart<11.7V 范围内,芯片第 7 脚脉冲调制信号正常,测试电路电压输出正常。

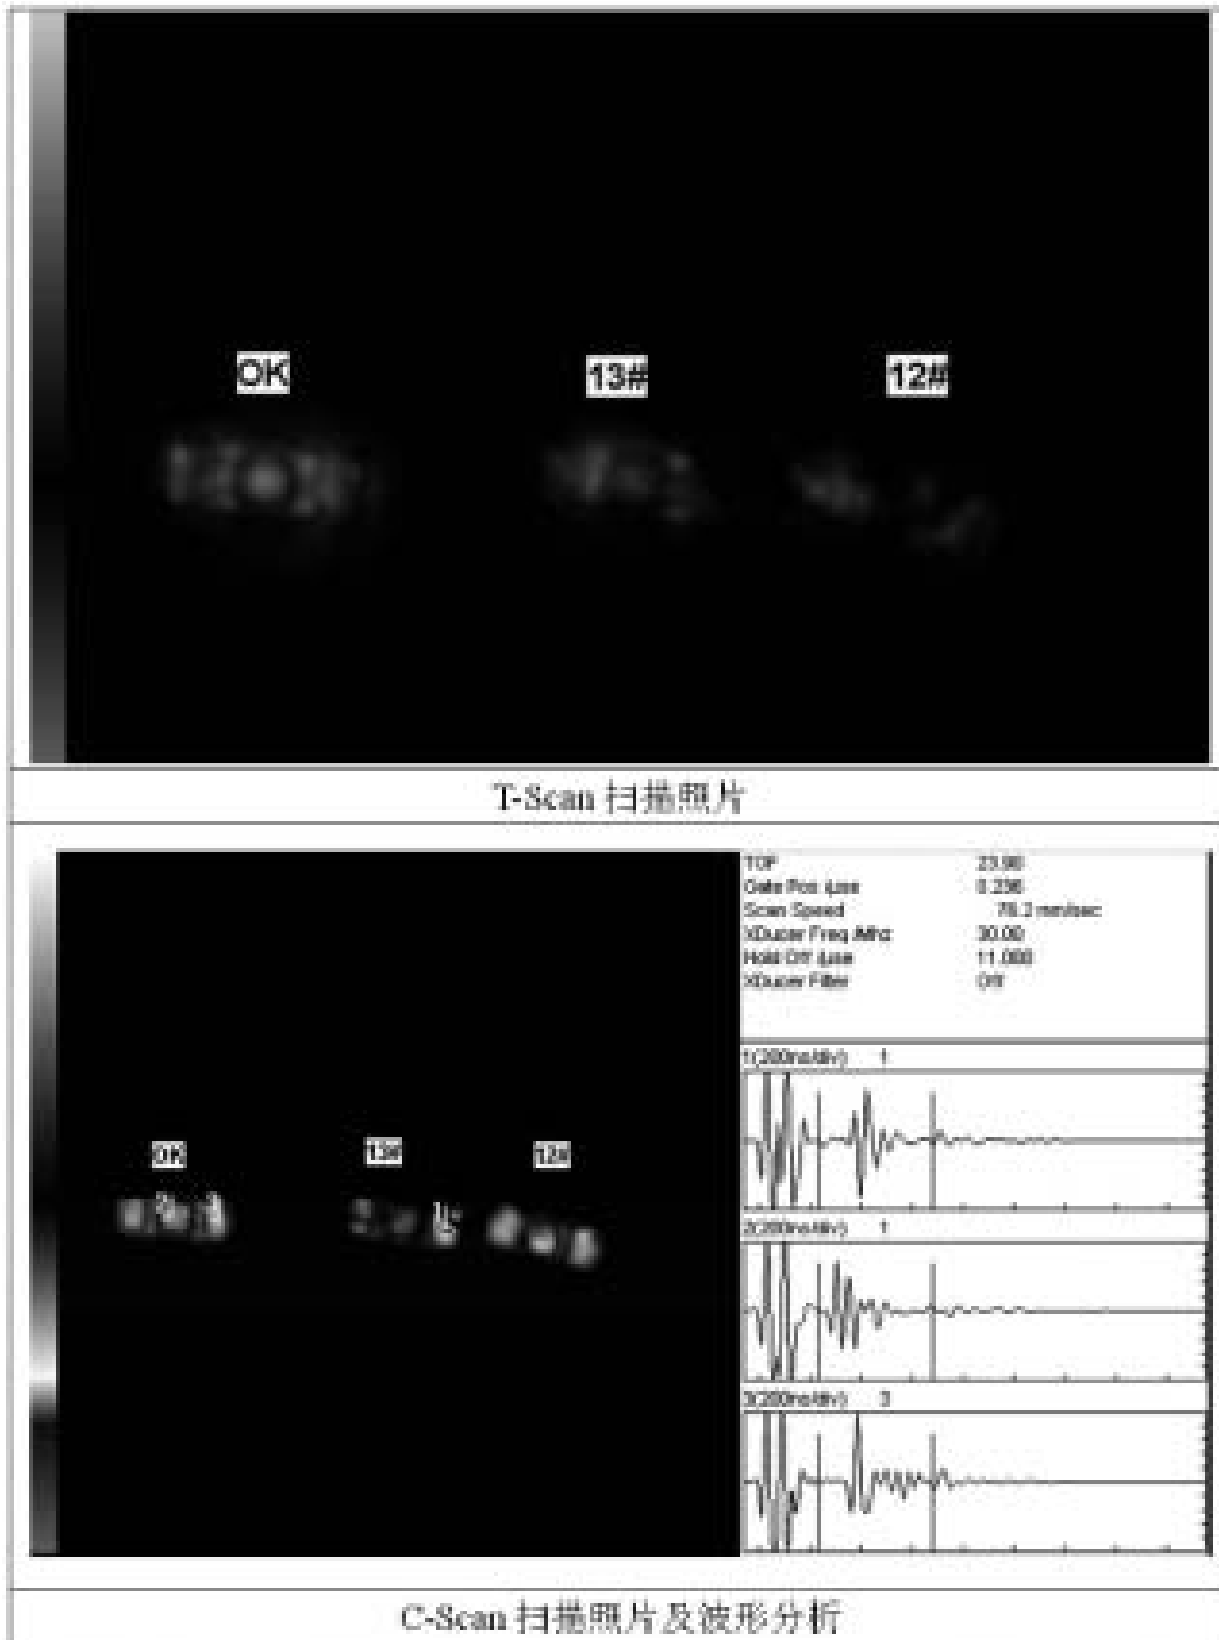
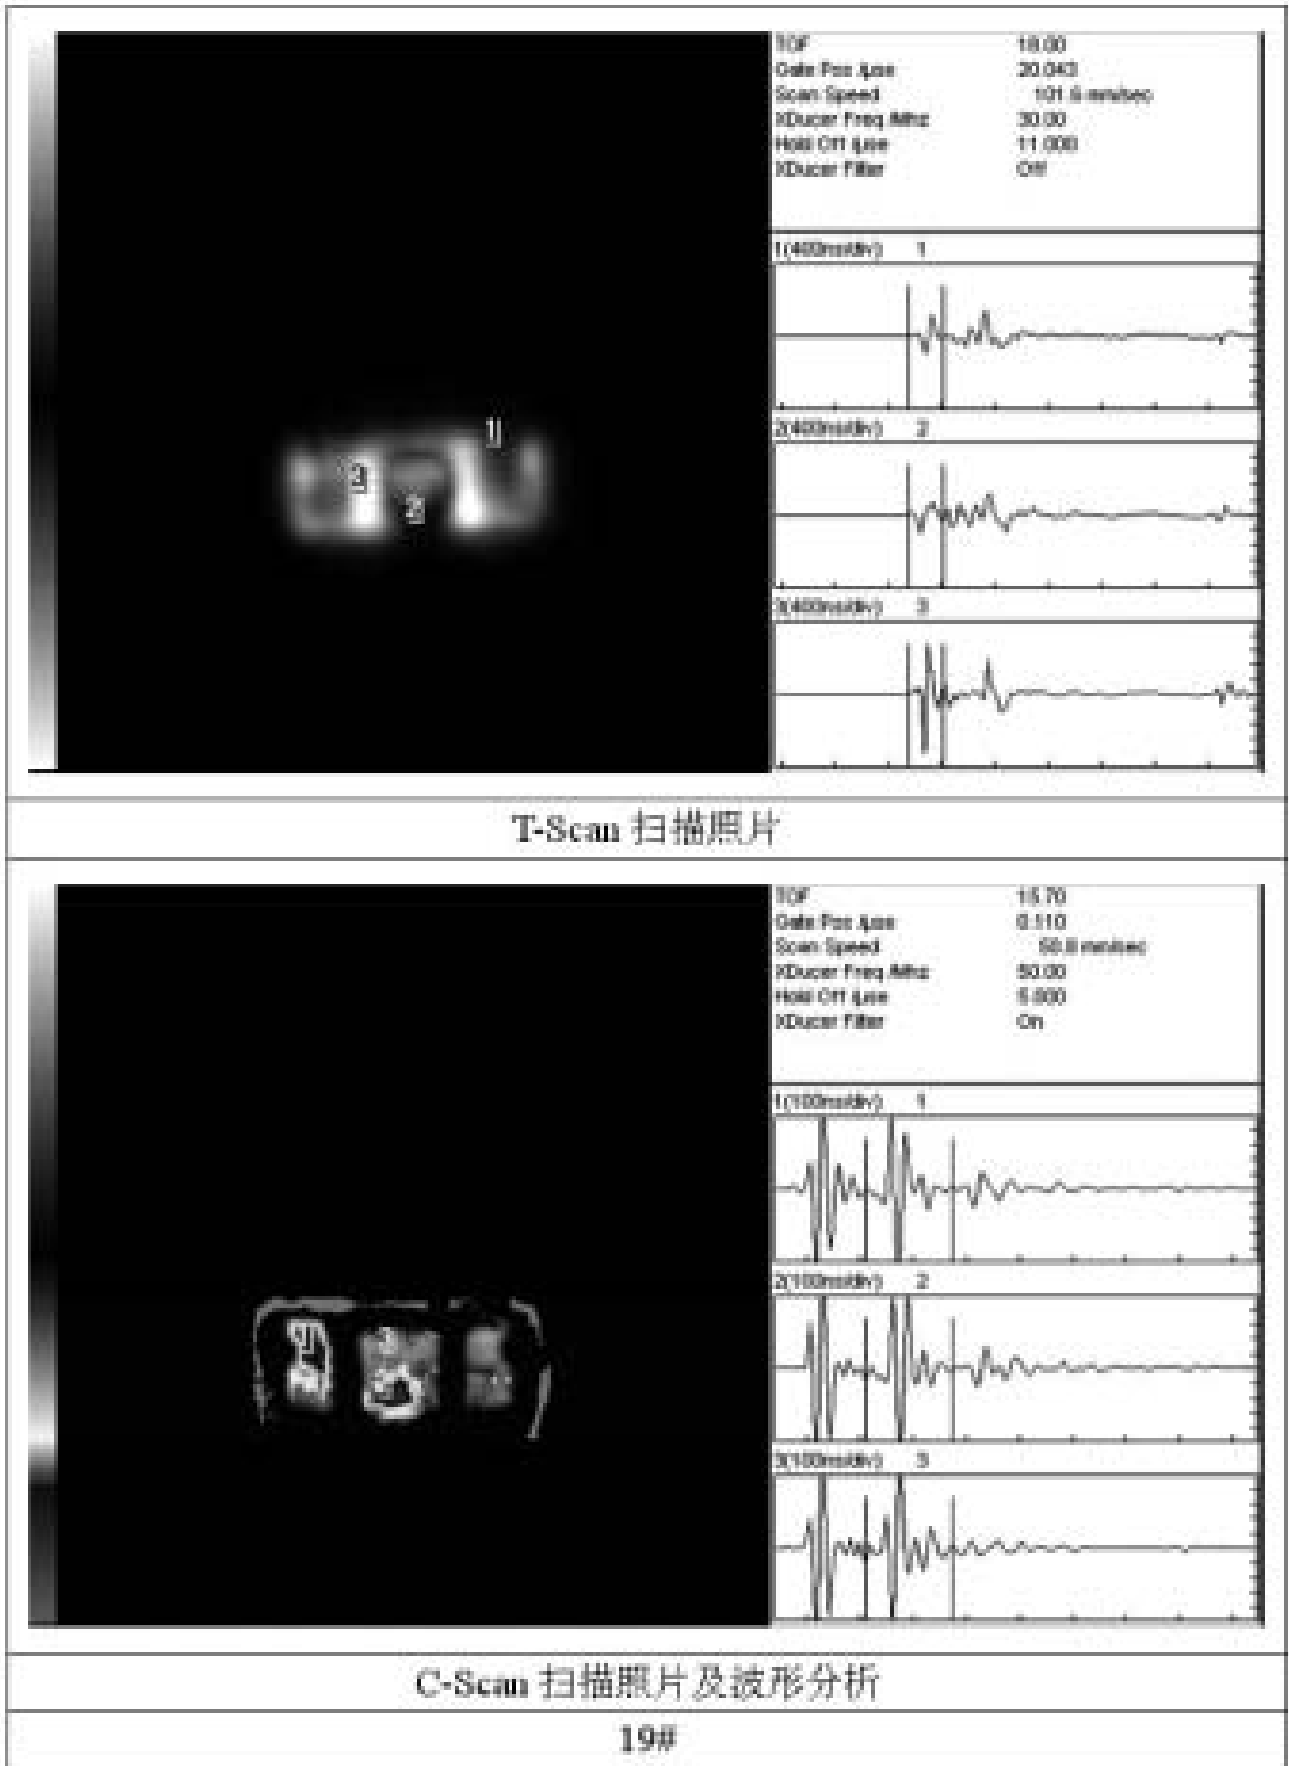
图 9 三极管声学扫描显微镜检测图片

对未使用的三极管 Q1 6#、12#、13#、19# 样品的三

极管 Q1 进行超声波扫描显微镜观察分析,分析表明不良品 12#、13#、19# 样品内部存在分层现象。C-Scan 扫描发现部分样品内部分层发生在芯片表面 如图 9 所示。

当三极管 Q1 吸潮后暴露在回流焊接期间较高的温度环境下,其内部的水汽会产生足够的蒸汽压力导致器件内部界面分层。建议对湿度敏感器件(Q1, U2)做相应干燥包装以及防潮湿储存处理。

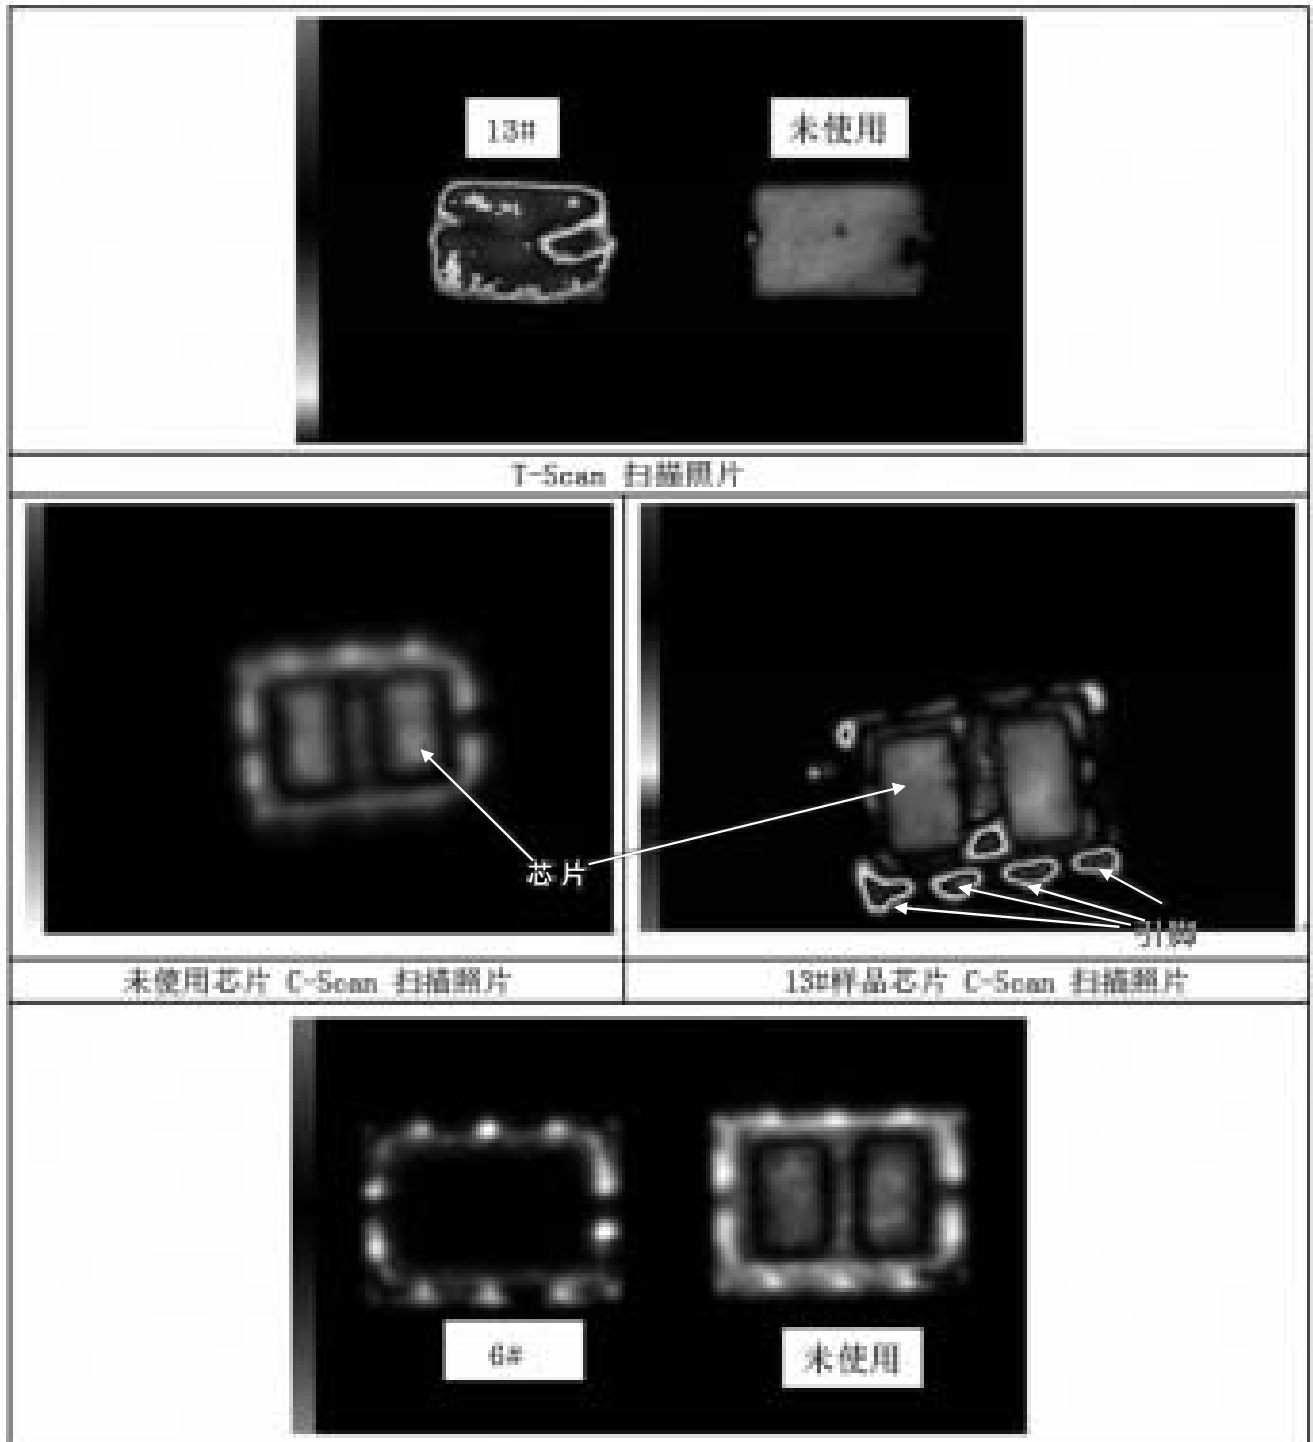
图 10 元件 U2 声学扫描显微镜检测图片

对未使用元件 U2 6#、13#、16~18#、20# 样品的元件 U2 进行超声波扫描显微镜观察分析 ,T- Scan 模式扫描分析表明 6#、13#、16~18#、20# 样品芯片内部存在较明

显的分层现象。C- Scan 模式扫描分析发现大部分不良品内部分层发生在引脚与塑封材料界面以及铜基板与塑封材料界面。如图 10 所示。

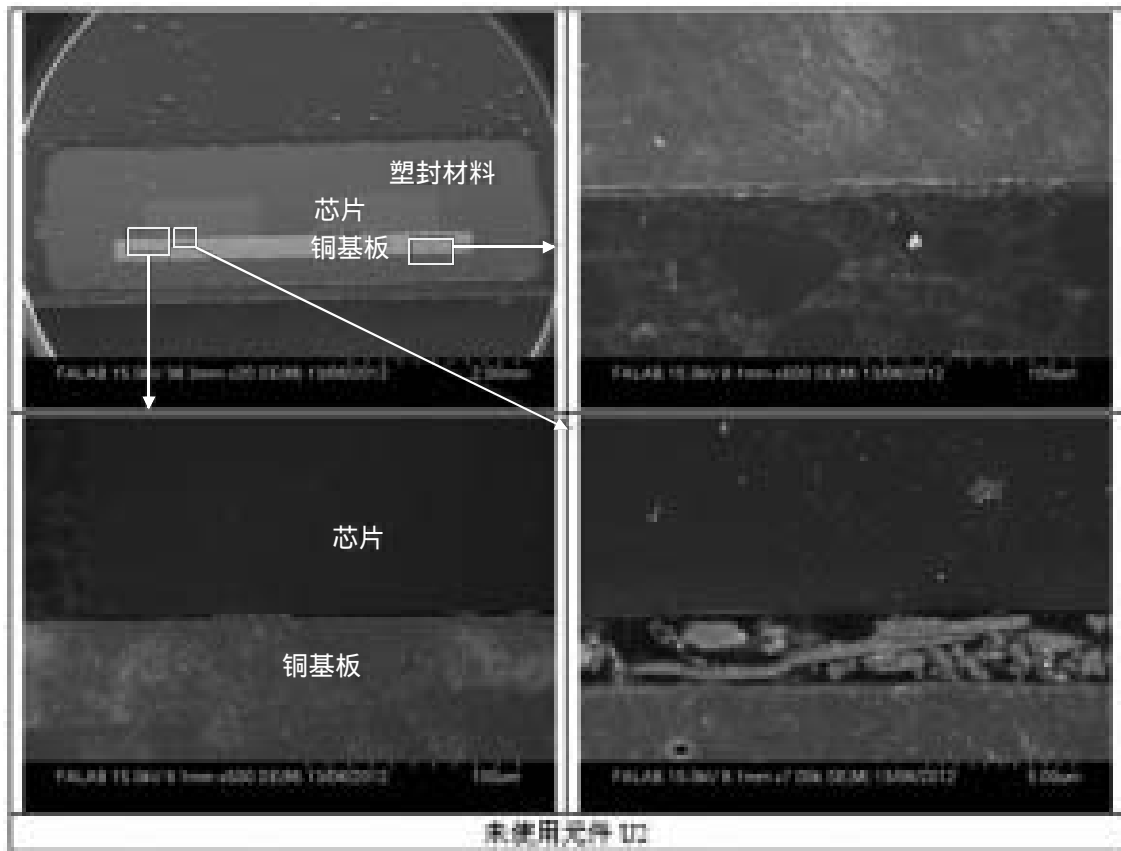
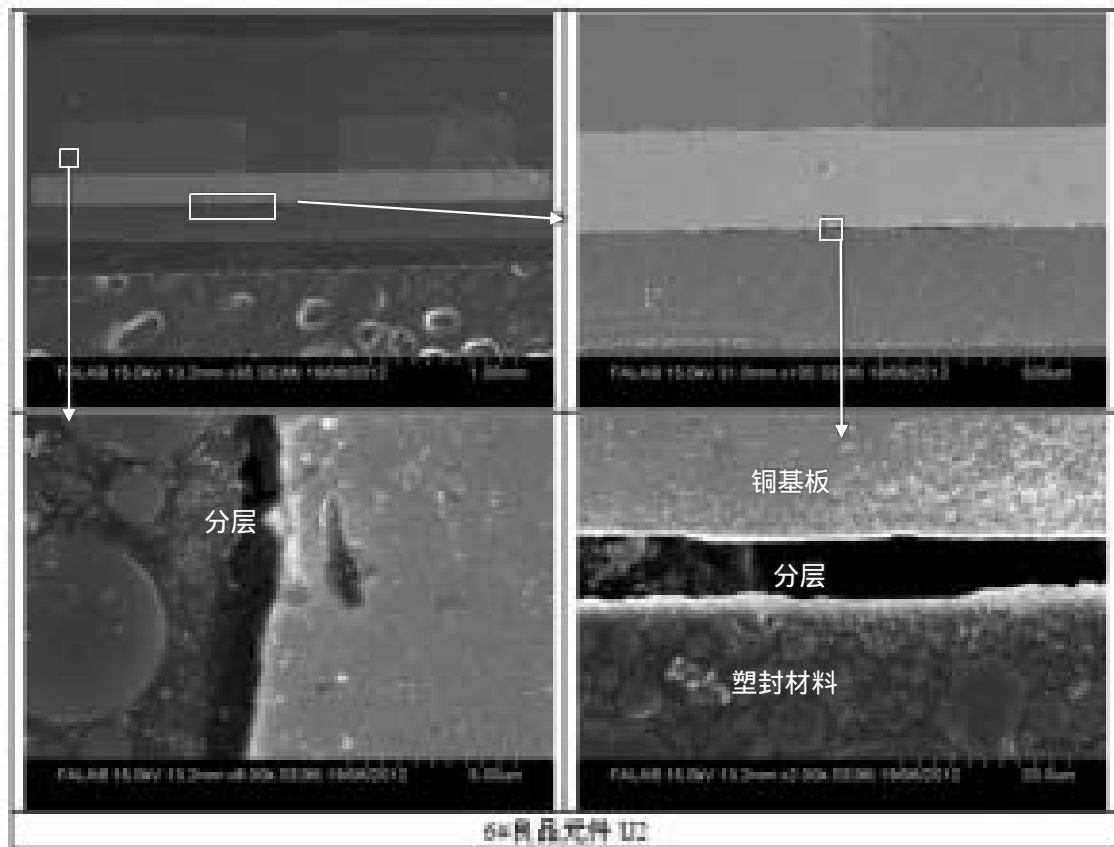
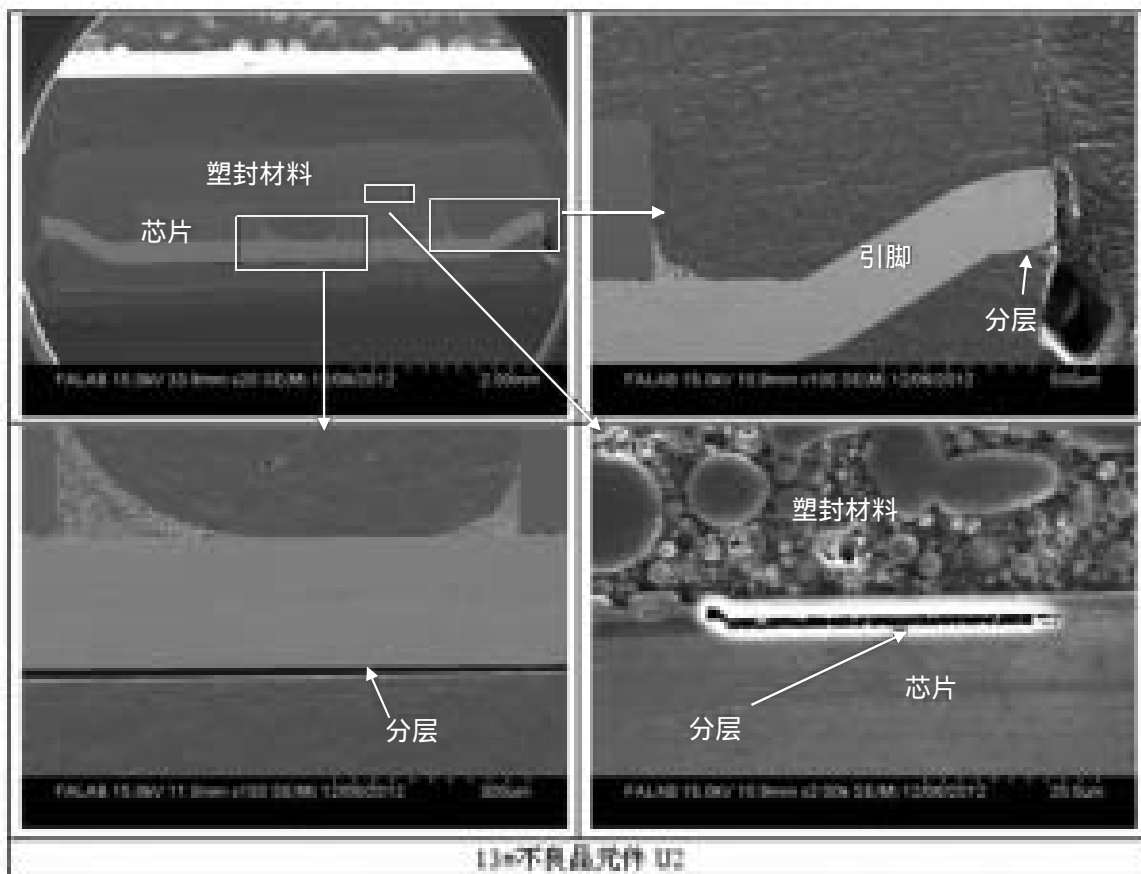
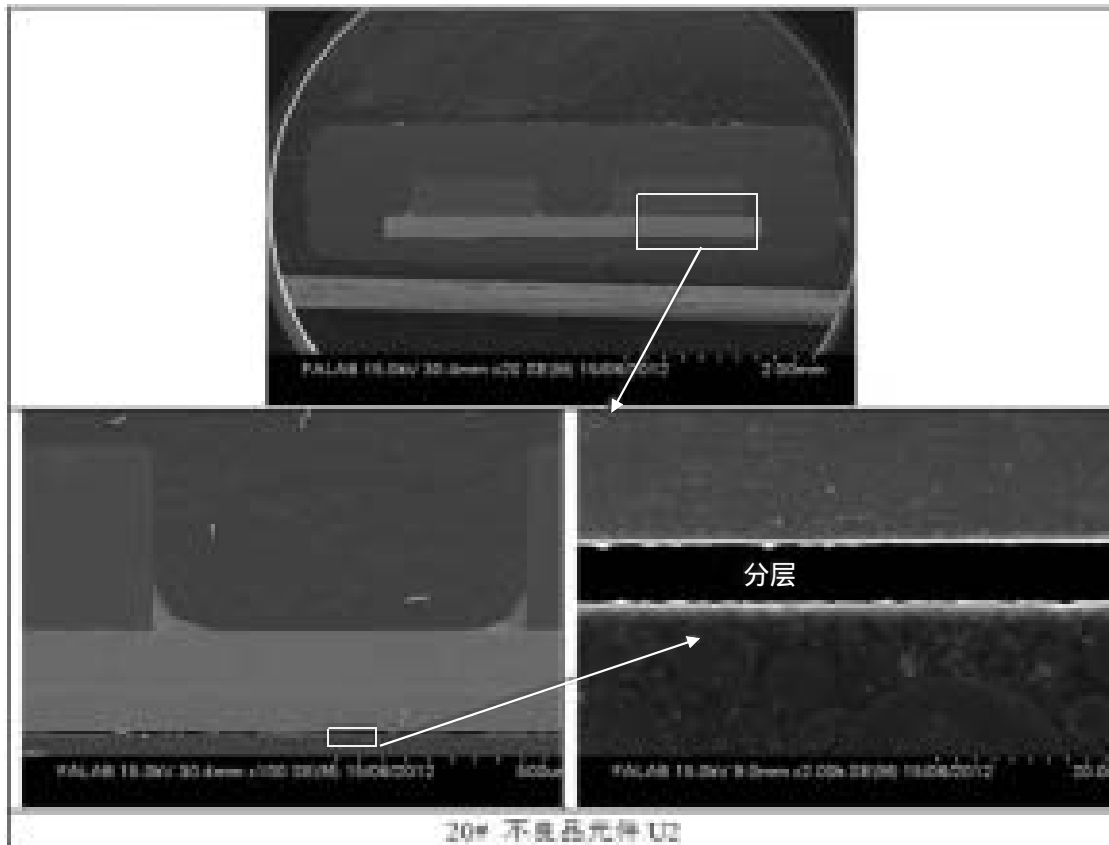
图 11 元件 U2 金相切片及扫描电镜分析图

对未使用元件 U2 6#、13#、20# 样品的元件 U2 进行金相切片以及扫描电镜观察。观察发现良品与不良品

元件 U2 铜基板与塑封材料之间存在明显的分层现象，且发现不良品元件 U2 芯片表面存在分层现象。未发现未使用元件 U2 内部存在异常现象。如图 11 所示。

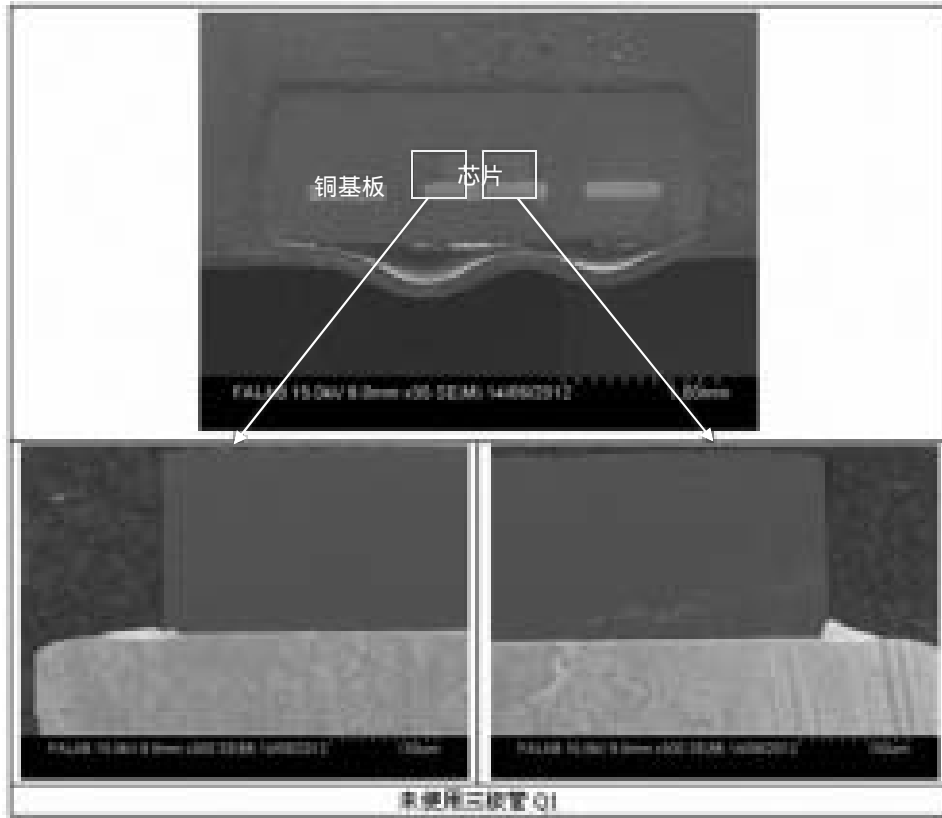
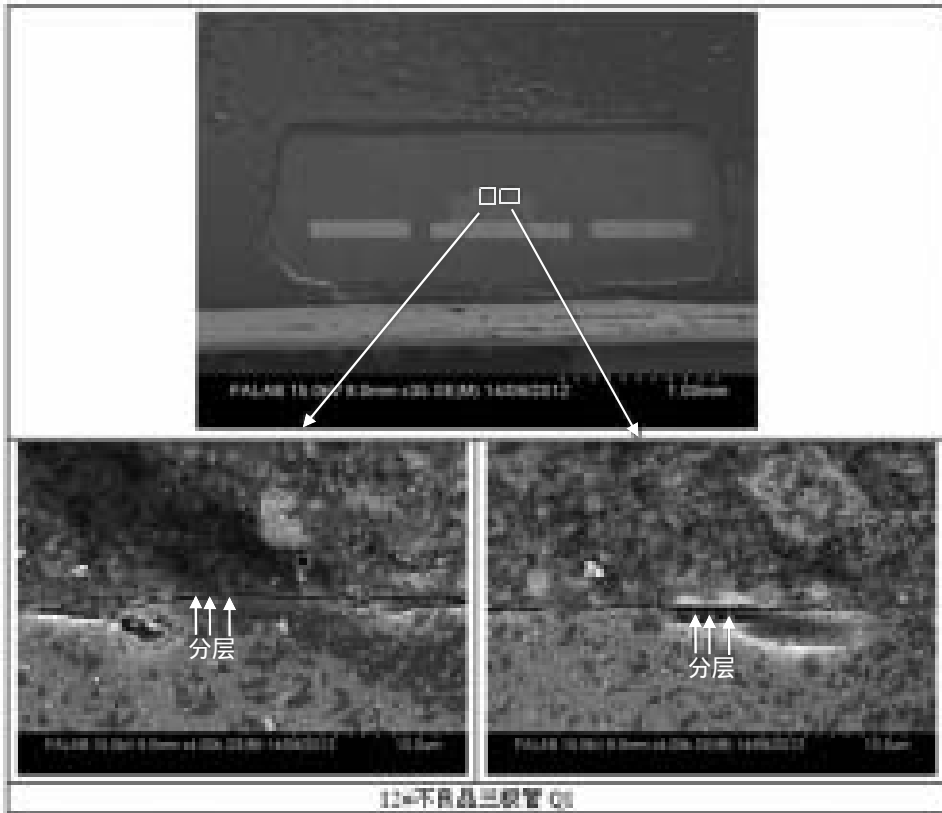
图 12 三极管金相切片及扫描电镜分析图

(2)三极管 Q1 金相切片
对未使用三极管 Q1 及 12# 样品三极管 Q1 进行金

相切片以及扫描电镜观察。观察发现不良品内芯片与塑封材料之间存在明显的分层现象,如图 12 所示。
