失效分析技术在开关电源质量鉴定中的应用

Application of FA Thchnology in the Quality Identification for Switching Power Supply

摘要 开关电源是一种控制开关管开通和关断的时间比率 维持稳定输出电压的一种电源。其核心是一片能输出脉宽调制信号(PWM)的电源管理芯片。该文从电学分析角度和物性分析手段对电源电路板进行失效分析,分析发现元件 U2 以及三极管 Q1 电学功能正常,但 U2 及 Q1 内部芯片与塑封料界面有分层现象。

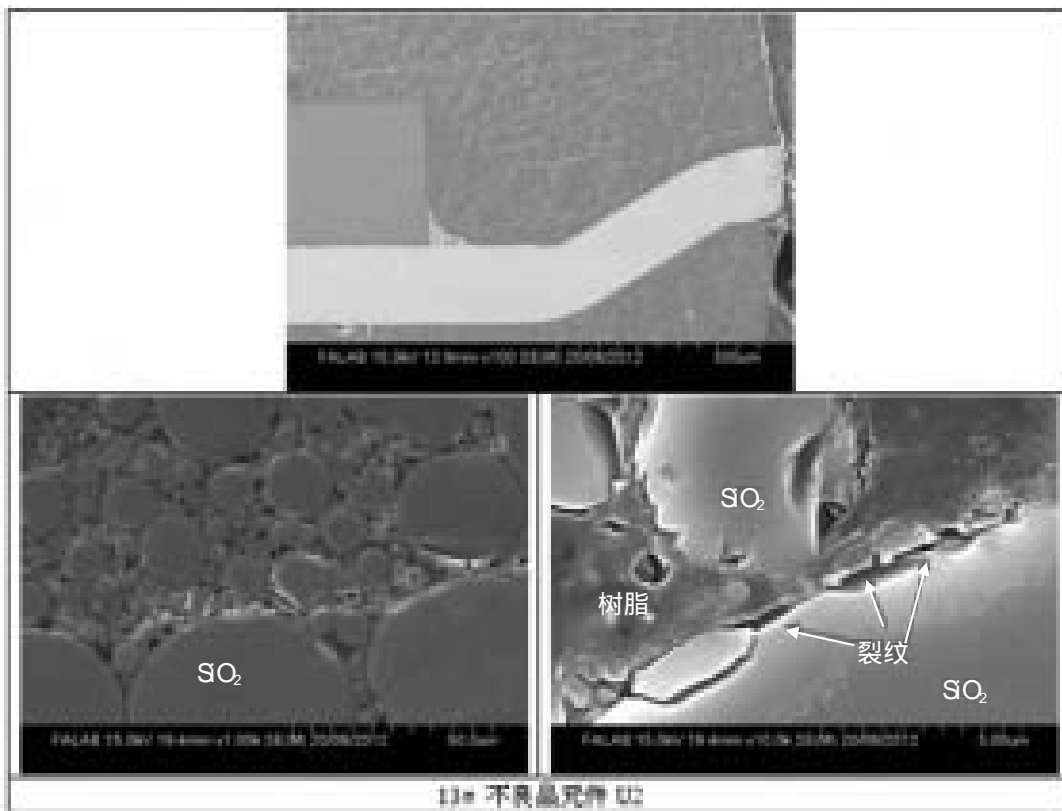
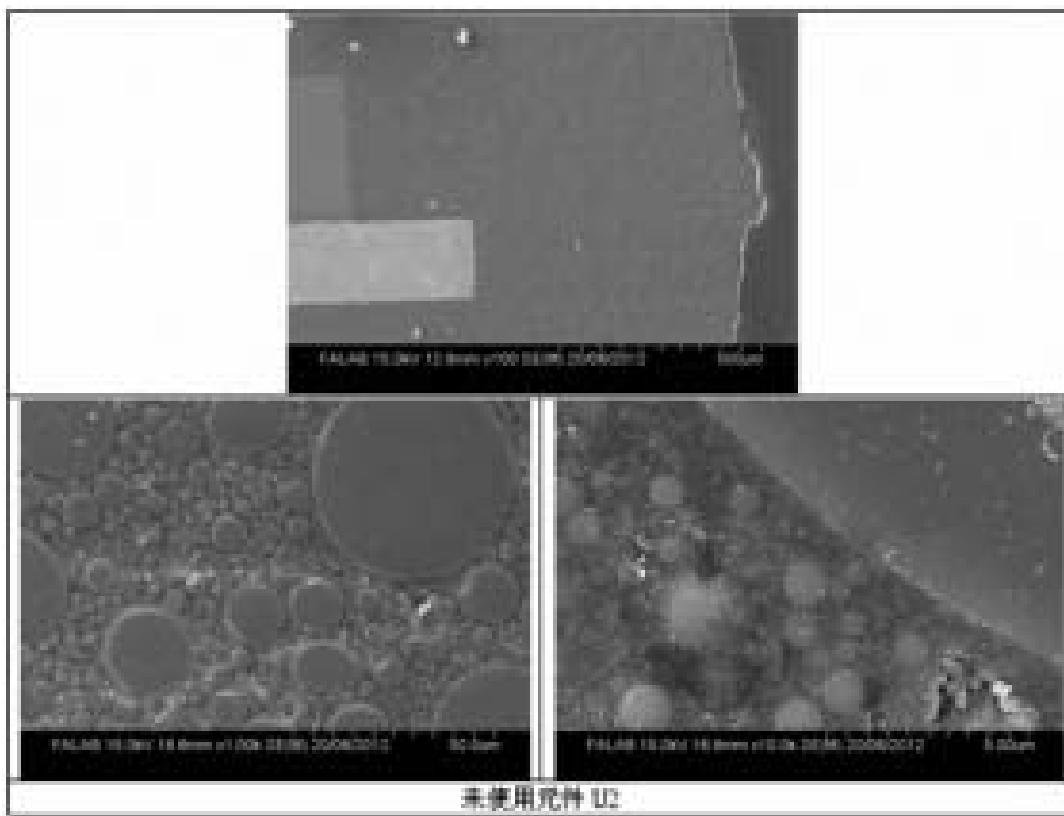
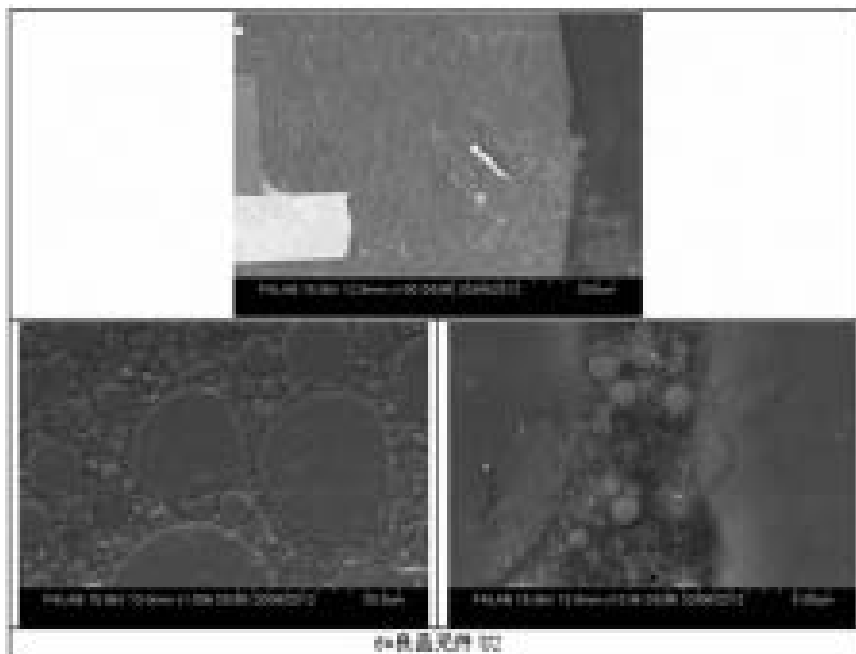
图 13 送检样品元件 U2 塑料材料微观形貌图

(3) 塑料材料显微观察
比对送检样品元件 U2 塑料材料微观形貌观察发

现 SO_2 填料与树脂之间存在较明显的裂纹，这些裂纹可能在湿热条件下形成水汽向内扩散的通道。如图 13 所示。
