# 一例金属接骨螺钉断裂原因分析

A Case of Fracture Failure Discussion for Stainless Steel Bone Screws

孙芳荣,柴艳秋,孙刚,夏志伟,张旭(苏州华碧司法鉴定所,江苏  
苏州 215000)

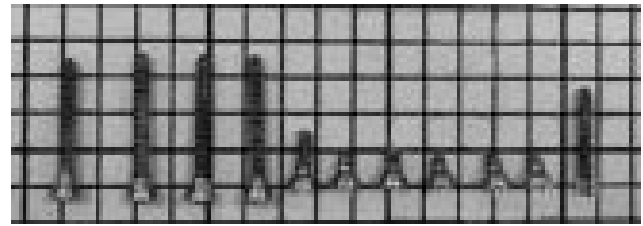
图 1 金属接骨螺钉

螺钉为一字头浅螺纹型, 其中有 5 只断裂在金属接骨螺钉根部, 1 只断在杆部。断口平直, 无塑形变形, 如图 1 所示(检材编号如图 1 所示)。

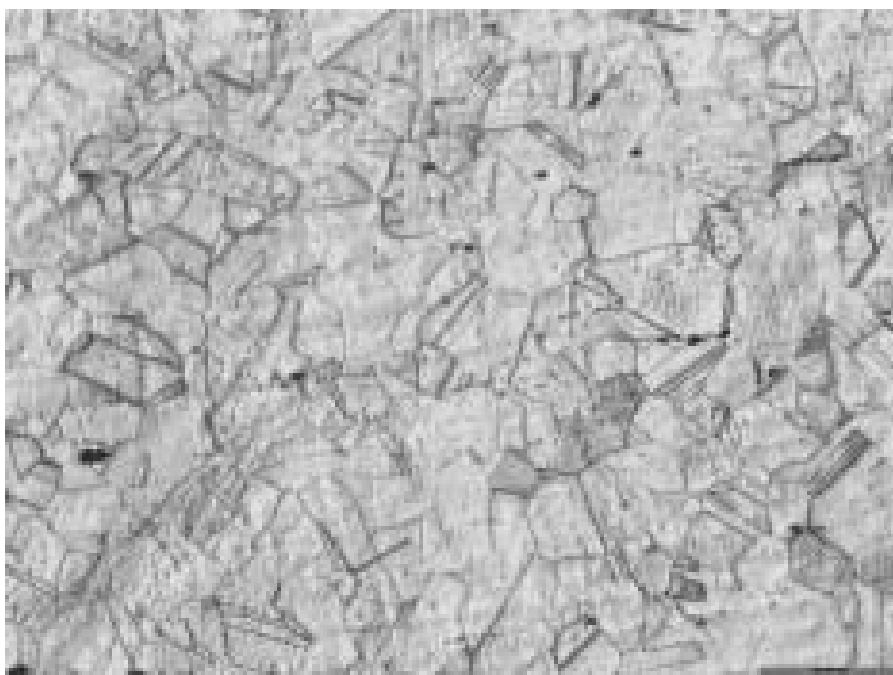
图 2 检材金相组织

依据 GB/T 13298-91《金属显微组织检验方法》、GB/T 6394-2002《金属平均晶粒度测定方法》和 GB/T 10561-2005《钢中非金属夹杂物含量的测定 - 标准评级图显微检验法》对检材(取检材 10)进行显微组织检测,发现检材组织为奥氏体组织,平均晶粒度为 4 级(不粗于 4 级),100 倍下未发现残余  $\delta$  铁素体(如图 2 所示),夹杂物级别为 B 类细系 1 级、D 类细系 1.5 级,符合 GB 4234-2003《外科植入物用不锈钢》的要求。

(a)奥氏体组织 未发现残余  $\delta$  铁素体 晶粒度 4 级

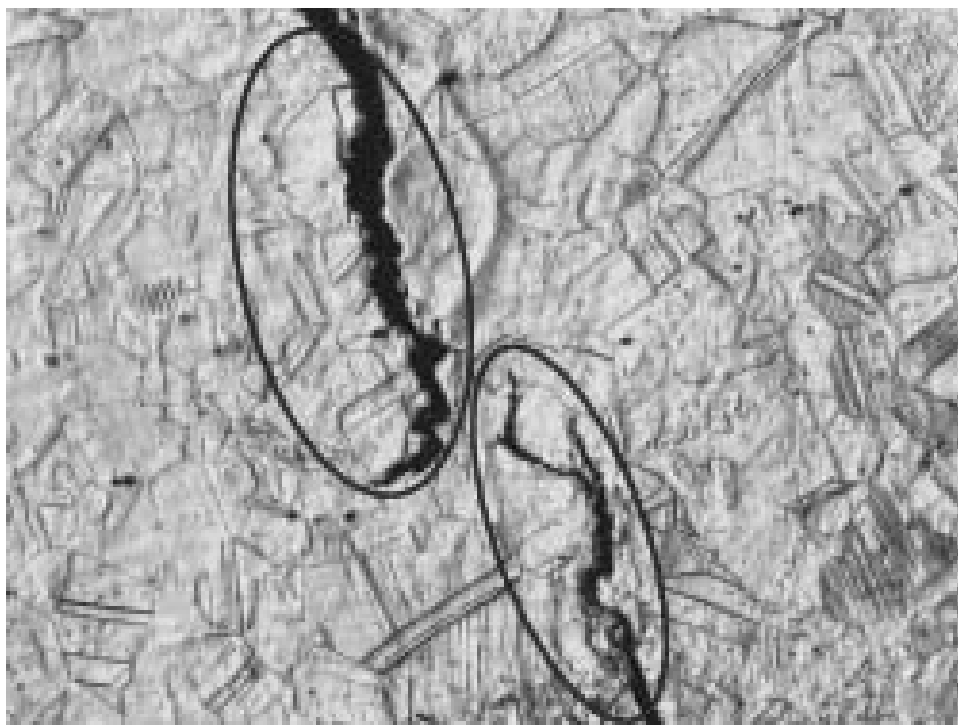
(c)显微组织发现裂纹已扩展到检材内部  
(注:以上"\*\*\*X"表示图片的放大倍率为"\*\*\*倍")

由第3.6小节“断口分析”可知,断口宏观均呈疲劳断口,以海滩或贝壳花样的疲劳弧线形貌为主,微观存在疲劳条带。断裂主要源于靠近螺钉头部第二、三阶螺纹部位,断裂从螺纹小径边缘部位开始。结合第3.5.2小节“表面缺陷检查”发现,检材1~10距离螺钉头部第一或二或三阶螺纹小径部位,存在平行于断口方向的裂纹,且检材11显微组织检查发现检材表面裂纹已扩展到检材内部。通过对以上物证特征综合分析可知,涉案金属接骨螺钉断裂的原因为:检材表面存在的(裂纹)不连续缺陷,在使用过程中,受到循环应力作用,不断扩展最终导致的疲劳断裂。

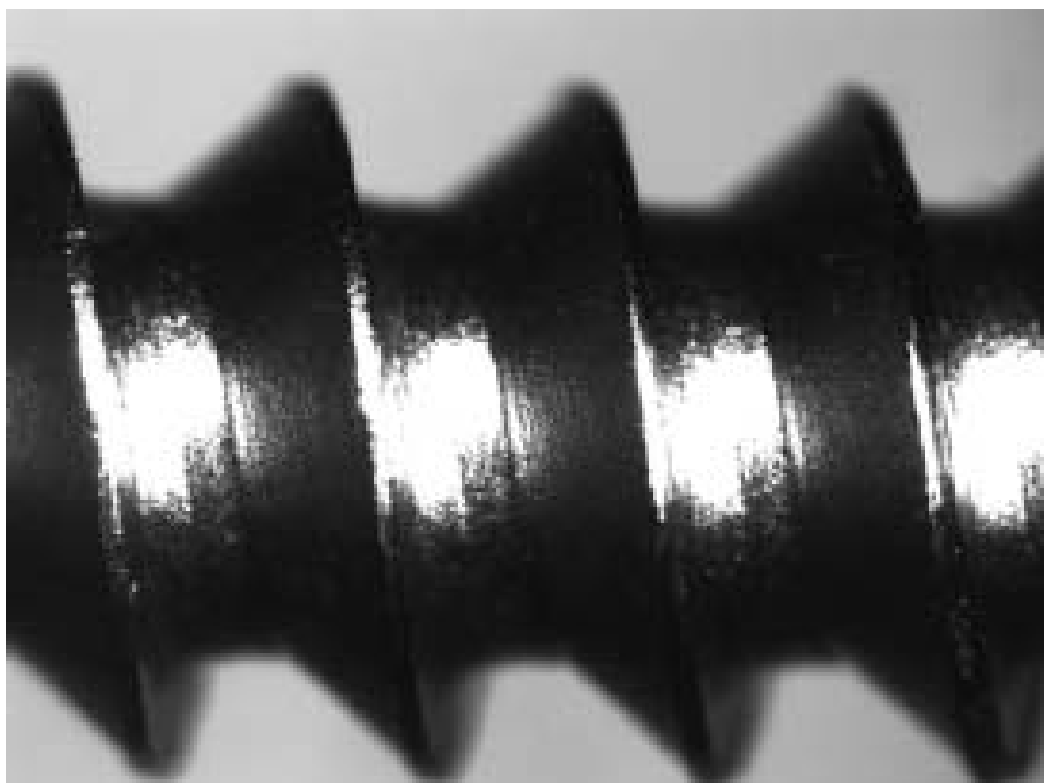
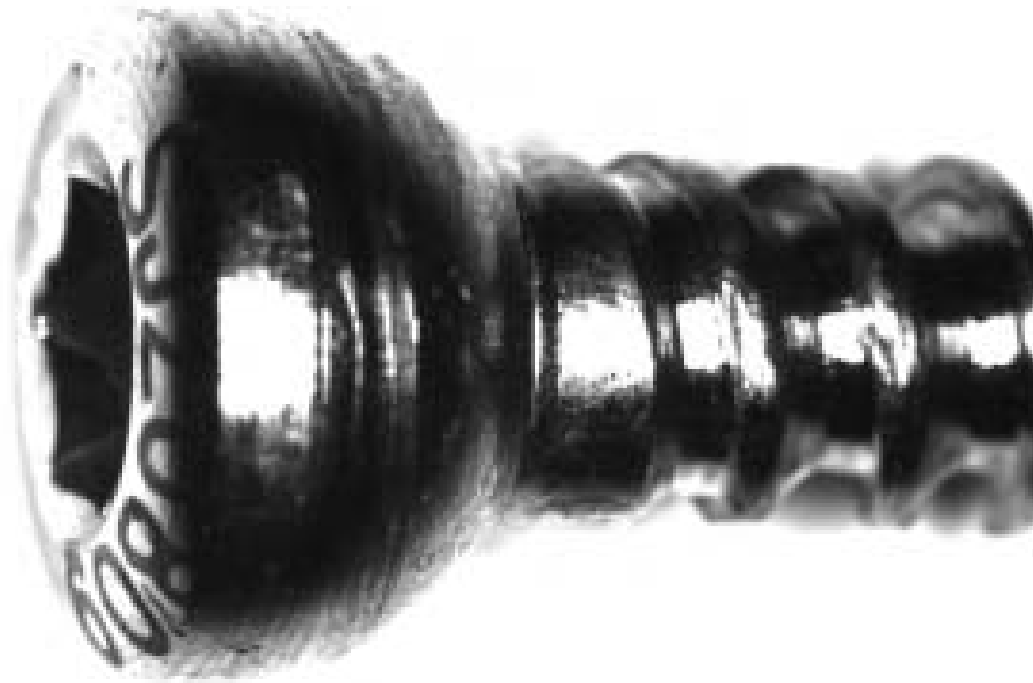
图 3 检材外观检测

材 1~11 进行外观检测 检材表面光滑 未发现锋棱、毛刺、附着物等缺陷(如图 3 所示) 符合 YY 0018-2008《骨接合植入物 金属接骨螺钉》4.4.3 的要求。

说明: 检材表面光滑, 未发现锋棱、毛刺、附着物等

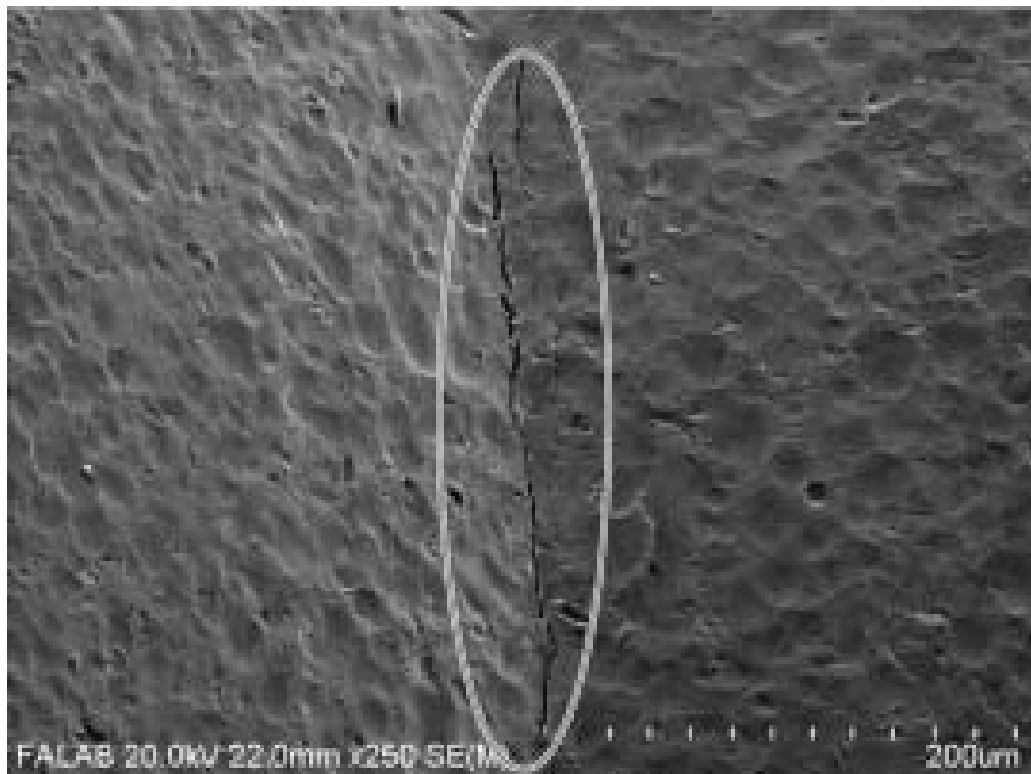
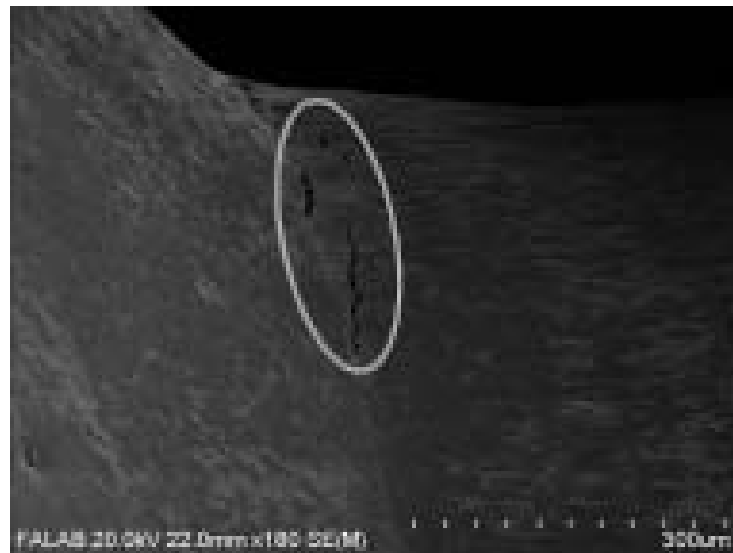
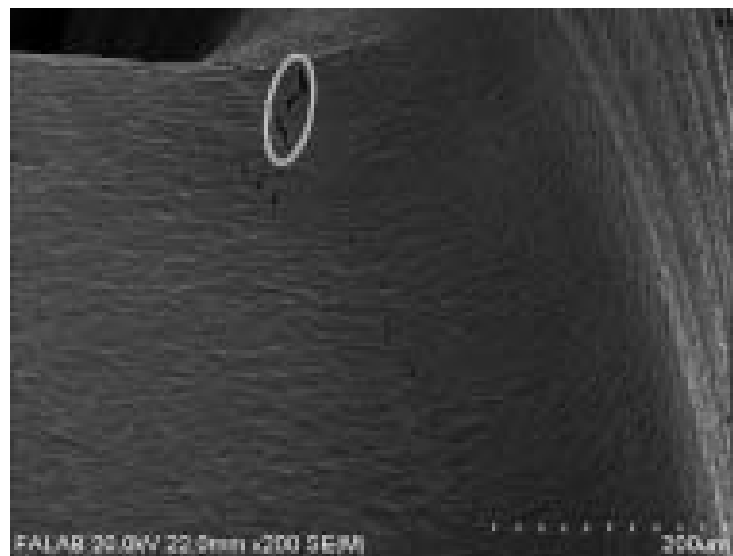
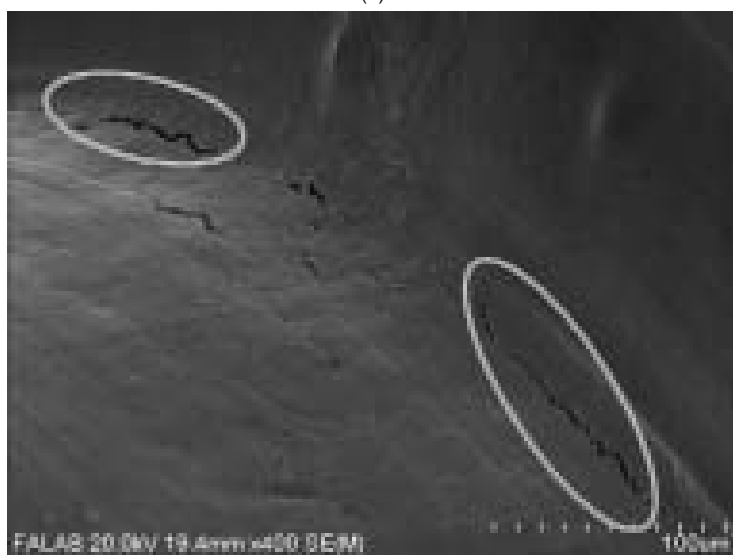
图 4 检材表面缺陷检测

10 进行表面缺陷检查, 发现检材表面均存在(裂纹)不连续缺陷(如图 4 所示), 不符合 YY 0018-2008《骨接合植入物 金属接骨螺钉》4.4.1 的要求。

说明: 检材表面存在不连续缺陷(裂纹)代表性图片

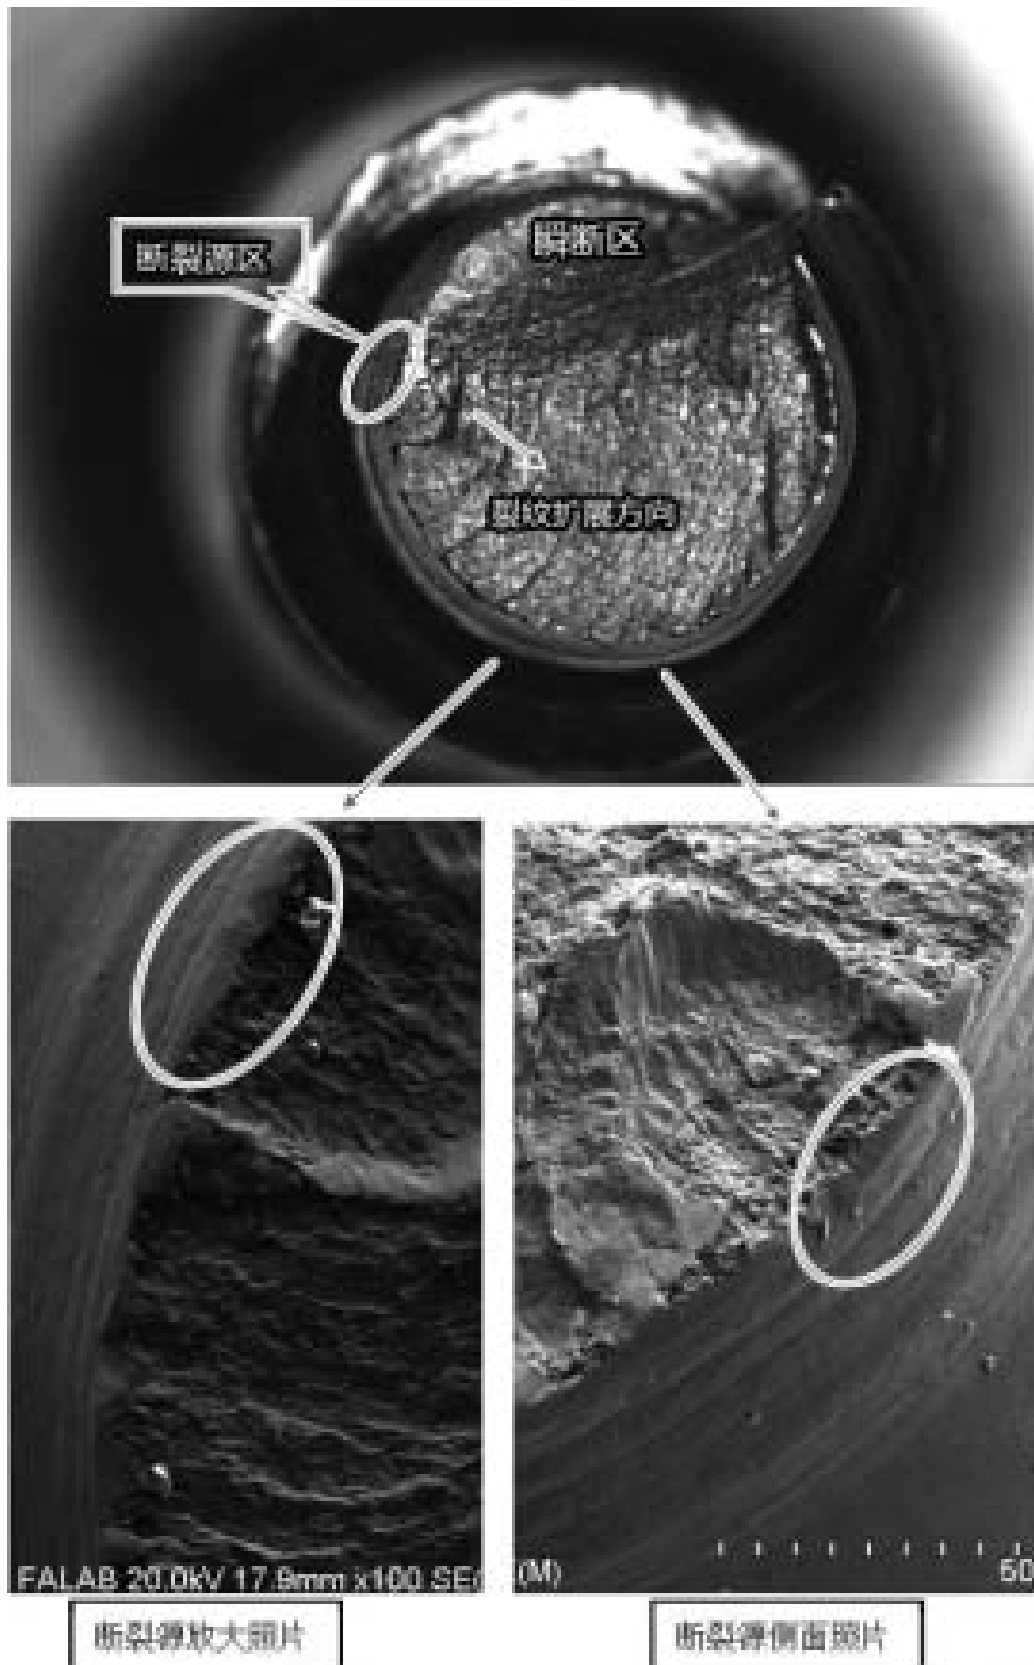
用体视显微镜和扫描电子显微镜对检材 5~11 的断口进行观察分析(如图 5 所示),发现断口宏观均呈疲

劳断口,以海滩或贝壳花样的疲劳弧线形貌为主,微观存在疲劳条带。断裂主要源于靠近螺钉头部第二、三阶螺纹部位,断裂从螺纹小径边缘部位开始。

(a)断口宏观形貌(检材 5)

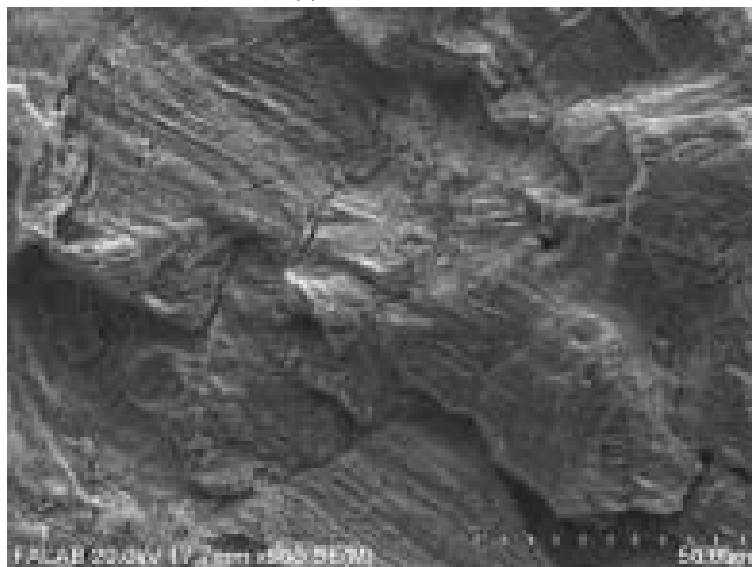
图 5 断口分析照片

(c)断口微观形貌

(d)断口微观形貌

(e)断口微观形貌
